ENVIRONMENTÁLNE ZÁŤAŽE NA SLOVENSKU

PRÍKLADY DOBREJ PRAXE V RÁMCI REALIZOVANÝCH
PROJEKTOV PRIESKUMOV, SANÁCIÍ
A MONITOROVANIA ENVIRONMENTÁLNYCH ZÁŤAŽÍ | 1

OBSAH

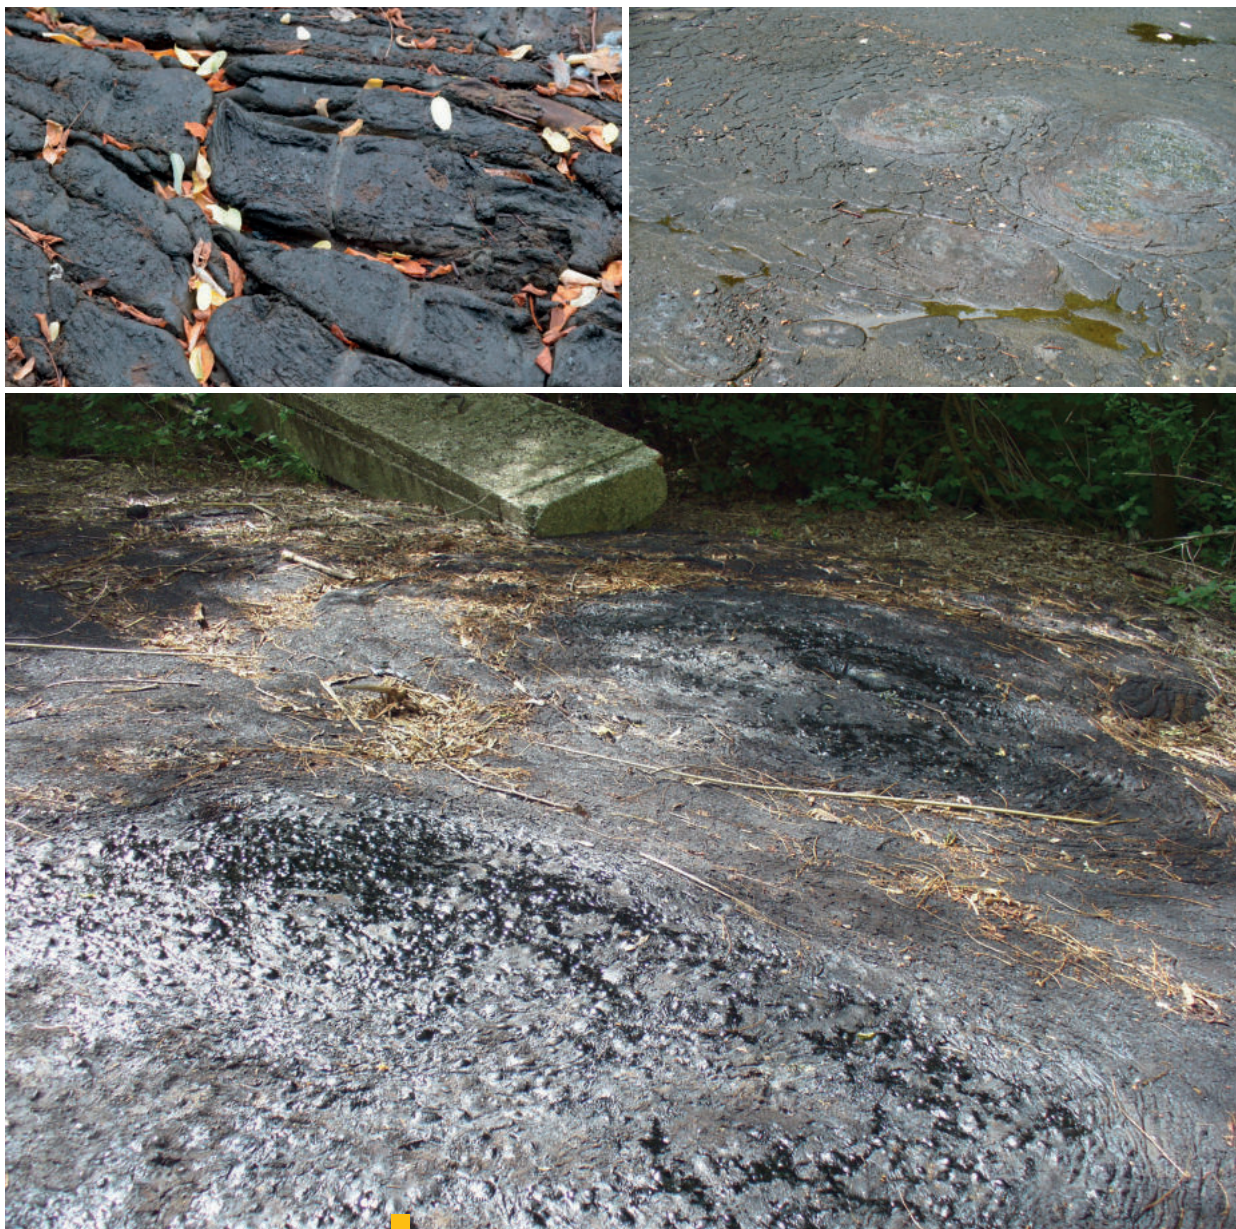
1 | 2 | 3 *Gudróny na povrchu skládky*

Nebezpečný odpad – gudróny, ktorý bol na mnohých miestach úložiska vyvretý na povrch, mal tuhú konzistenciu, ale vplyvom tepla (napr. slnečného žiarenia) sa stával tekutým a prenikal do zložiek životného prostredia.

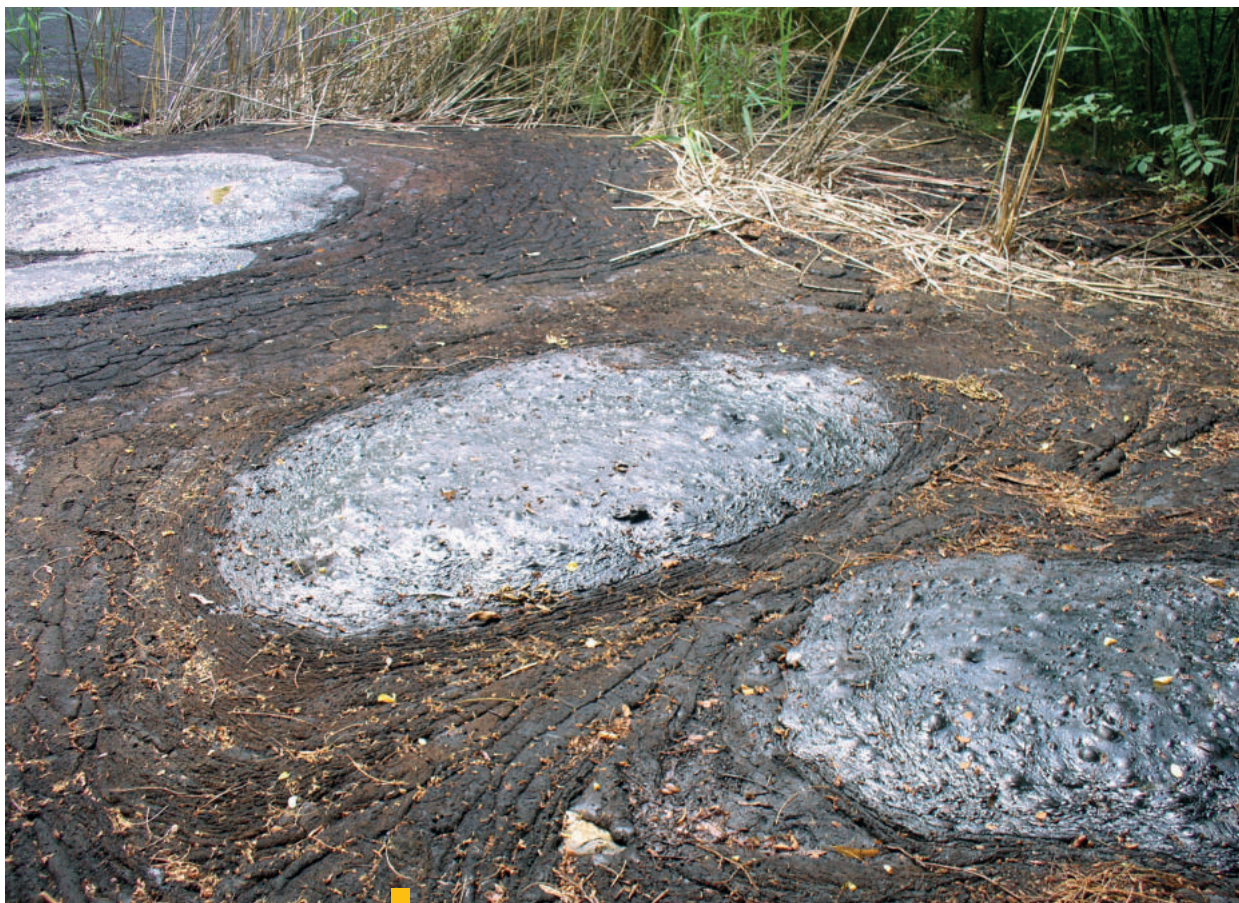
4 Gudrónové jazierka vznikali vplyvom slnečného žiarenia
zdroj: archiv SAŽP

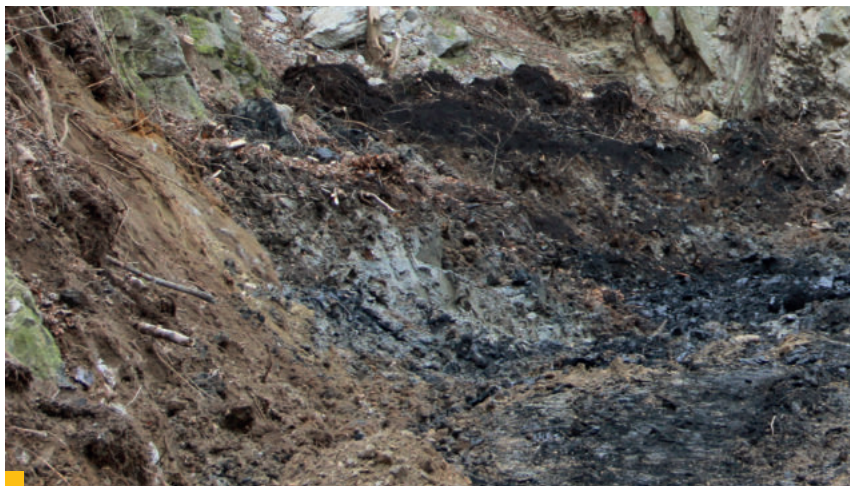
Znečistenie stien lomu bolo následne mechanicky oškrabávané strojne pomocou najužšej bagrovacej lyžice. Ďalší postup spočíval v zabezpečení ručného mechanického dočistovania stien pomocou škrabiek. Na zbytkové znečistenie, ktoré ostalo po vyššie uvedených operáciách, bola aplikovaná vysokotlaková para s detergentom. Okrem rozpúšťania tento postup zabezpečil ohrev povrchu vápencov, čo umožnilo znížiť viskozitu gudrónov v drobných puklinách a trhlinách vápencov s ich následným vytečením a možnosťou mechanického odstránenia. Posledným krokom bola aplikácia abrazívnych materiálov vysokotlakovými kompresormi. Tento postup sa využíva priemyselne pri odstraňovaní pevne prichytených materiálov na matricu – napríklad pri odstraňovaní farieb zo železných konštrukcií atď.

8 Bolo nutné dočistiť aj steny kameňolomu

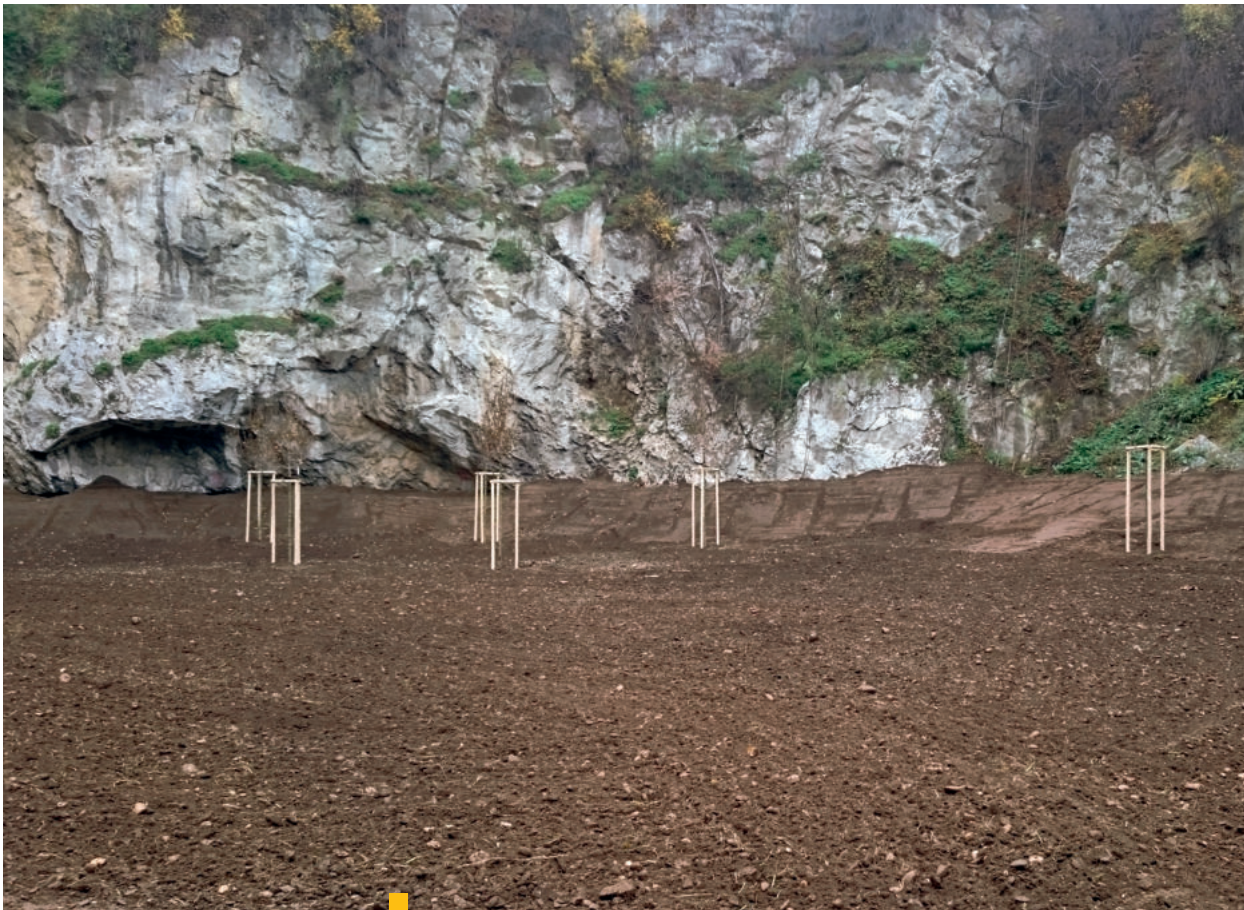
Technická rekultivácia spočívala v realizácii hrubých terénnych úprav povrchu kameňolomu po odťažení uložených odpadov. Tieto úpravy povrchu dna kameňolomu umožnili jeho prekrytie rekultivačnými vrstvami. Súčasne obmedzili vsakovanie dažďových zrážok vytvorením tvaru umožňujúceho zvýšený povrchový odtok, čo zabránilo vytvoreniu podmáčaného terénu v priestore kameňolomu. Hrubé terénne úpravy tvaru povrchu kameňolomu pozostávali zo zavezenia nerovností na povrchu kameňolomu a vytvorenia mierne svažitého povrchu.

14 Spätňý zásyp a rekultivačné práce v kameňolome

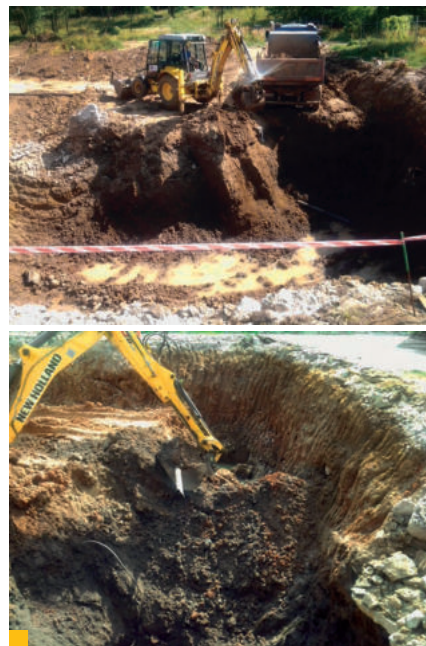
3 | 4 Sanácia zemín ex situ – výkopové práce v čiastkovej lokalite Pekáreň

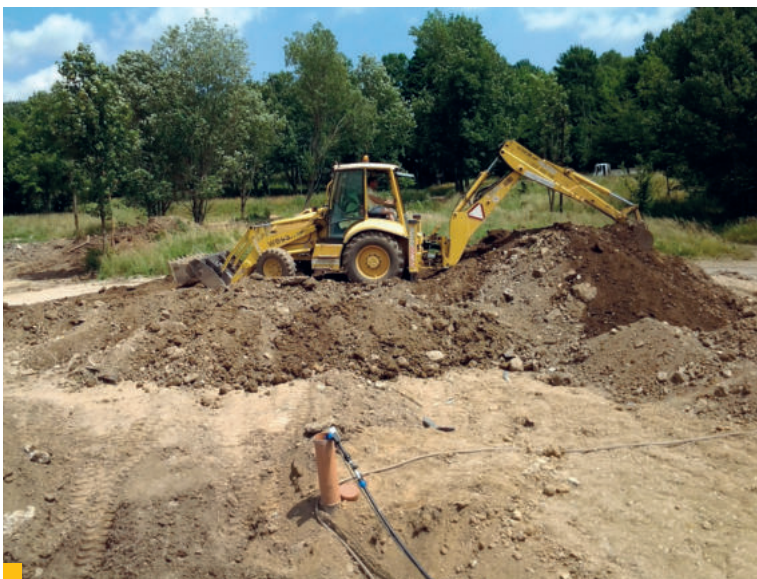
7 Prekopávanie a prevzdušňovanie kontaminovanej zeminy – príprava na biodegradáciu

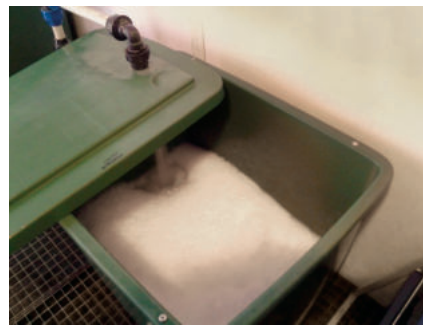
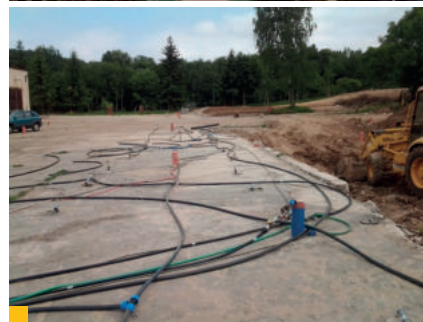
8 | 9 Príprava NPAL v sanačnej technológii a rozvody do aplikačných vrtov

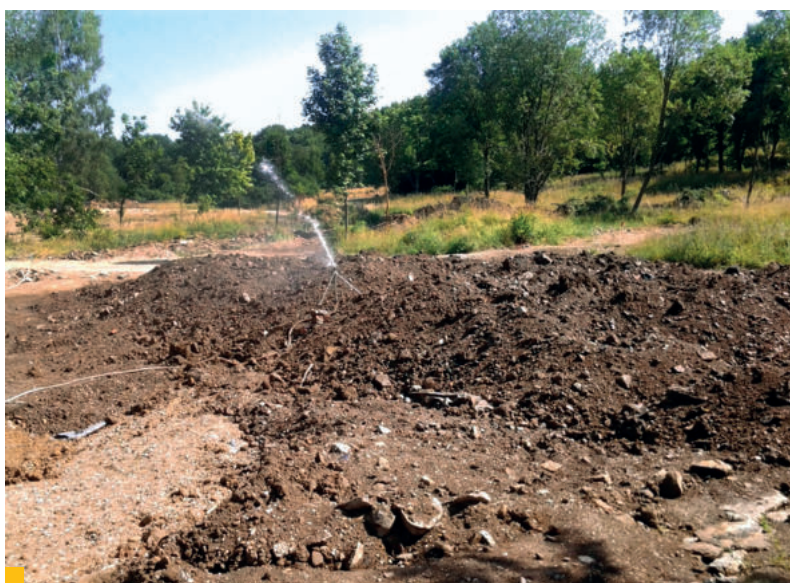
Pri biodegradácii sa na likvidáciu znečistenia využíva schopnosť baktérií, prípadne húb, rozkladať uhľovodíky. Rozkladom prírodných uhľovodíkov dochádza k degradácii až na vodu a oxid uhličitý. Podmienky na využitie biodegradčných metód do hĺbky horninového prostredia limituje priepustnosť horninového prostredia, typ kontaminantov a navyše ešte to, že na biodegradáciu sa vo veľkej väčšine prípadov využívajú aeróbne baktérie. Preto je potrebné na ich činnosť zaistiť dostatočné množstvo kyslíka v horninovom prostredí. Metóda sanácie zemín biodegradáciou bola použitá v tých častiach územia, kde bolo znečistenie distribuované v blízkosti povrchu.

10 Biodegradčná plocha v lokalite Pekáreň

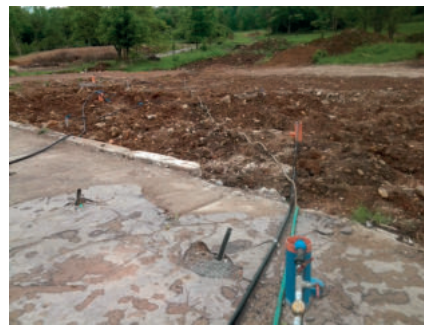
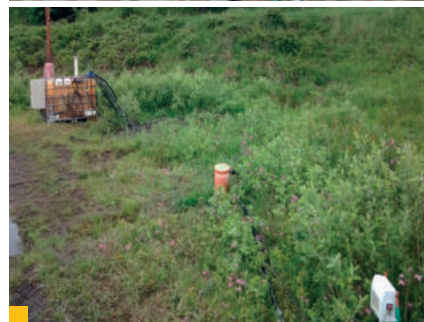
Sledovanie účinnosti sanácie na prostredie sa vykonávalo meraním hrúbky vrstvy voľnej fázy ropných látok vo všetkých čerpaných aj monitorovacích vrtoch prvých 30 dní sanácie jedenkrát týždenne a následne počas celej doby trvania sanácie jedenkrát mesačne. Priebeh sanácie sa sledoval a kontroloval odbermi a analytickými stanoveniami vzoriek zemín a podzemnej vody. Kvôli kontrole prítomnosti prchavých uhľovodíkov sa odoberali vzorky pôdneho vzduchu, takisto aj odvážané vybúrané stavebné konštrukcie sa kontrolovali odberom vzoriek. Biodegradácia sa sledovala a riadila odbermi vzoriek na stanovenie základných nutrientov (NPK), heterotrofných a biodegradujúcich mikroorganizmov vo vodách aj zeminách. Možný vplyv na povrchový tok sa kontroloval odbermi vzoriek povrchovej vody.

11 | 12 Čerpanie podzemnej vody – lokalita Pekáreň a Ihrisko

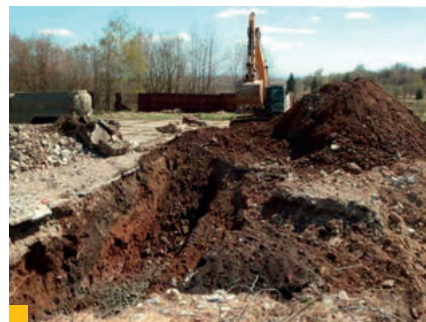
26 Výkop na mieste umývacieho mostíka. Znečistené polohy zeminy ropnými látkami majú tmavšie sfarbenie [15]

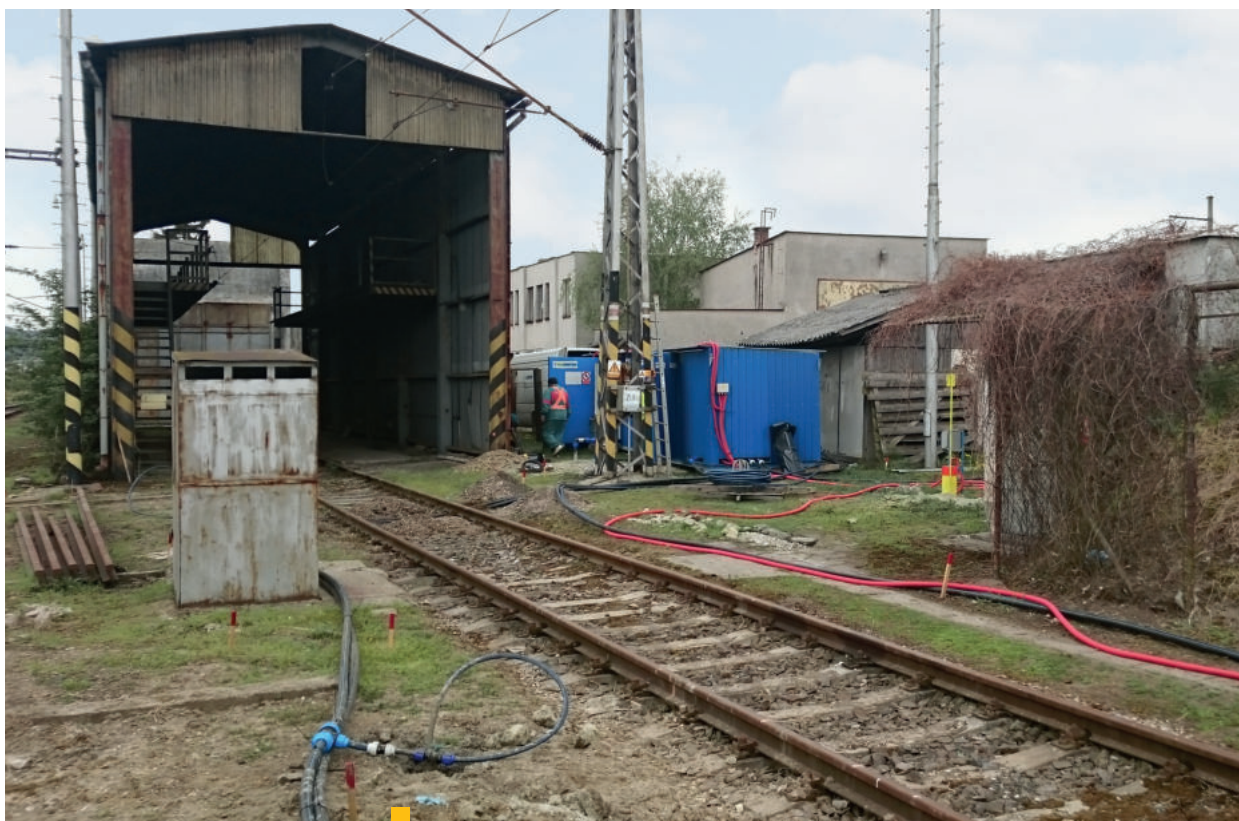
8 Sanačná stanica s dvoma sanačnými bunkami (modré kontajnery v pozadí) zdroj: MŽP SR

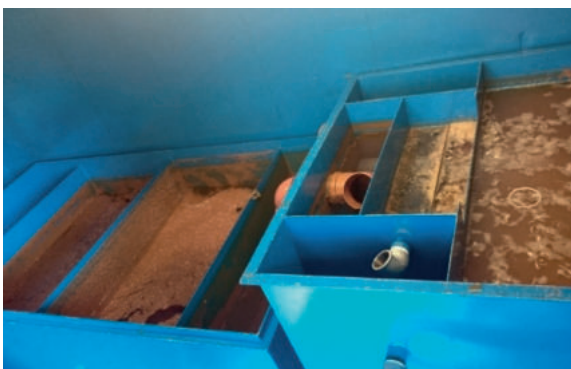
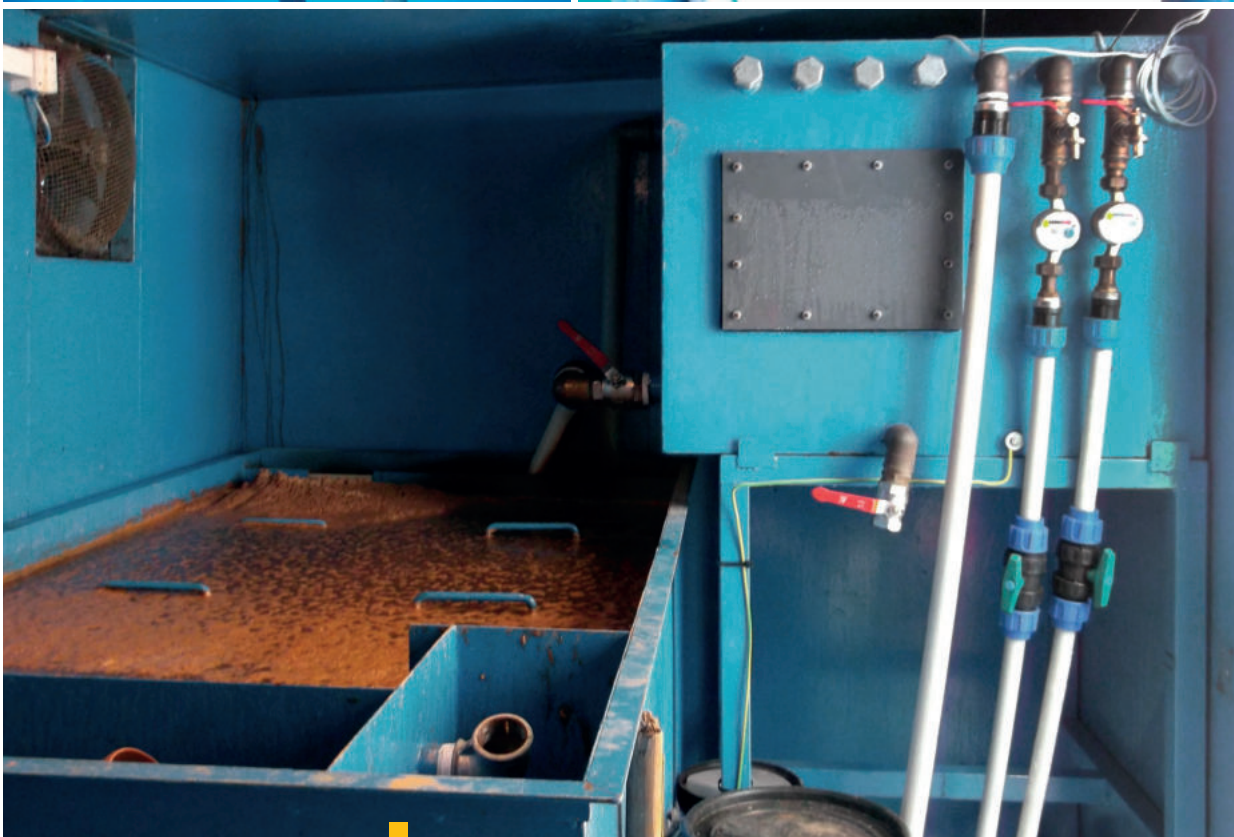
Komplikáciu spôsobovalo taktiež samotné zloženie podzemnej vody, v ktorej sa nachádzali vysoké obsahy iónov železa, mangánu a iných látok, ktoré automaticky pri styku so vzdušným kyslíkom reagovali za vzniku zrazeniny, ktoré spôsobovali výrazné zanášanie lamiel sanačnej stanice. Vytváranie precipitátov z vody tak výraznou mierou komplikovalo zber ropných látok z gravitačných a obsadzovacích nádrží sanačnej stanice.

9 | 10 | 11 Interiér sanačnej stanice | zdroj: MŽP SR

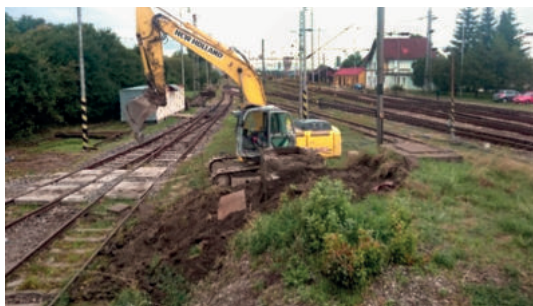
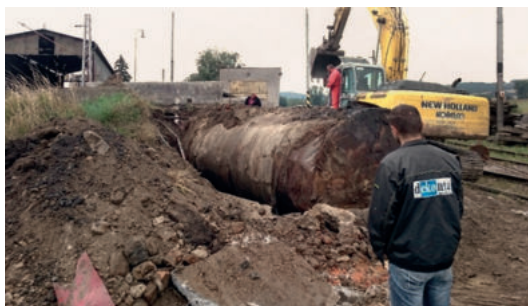
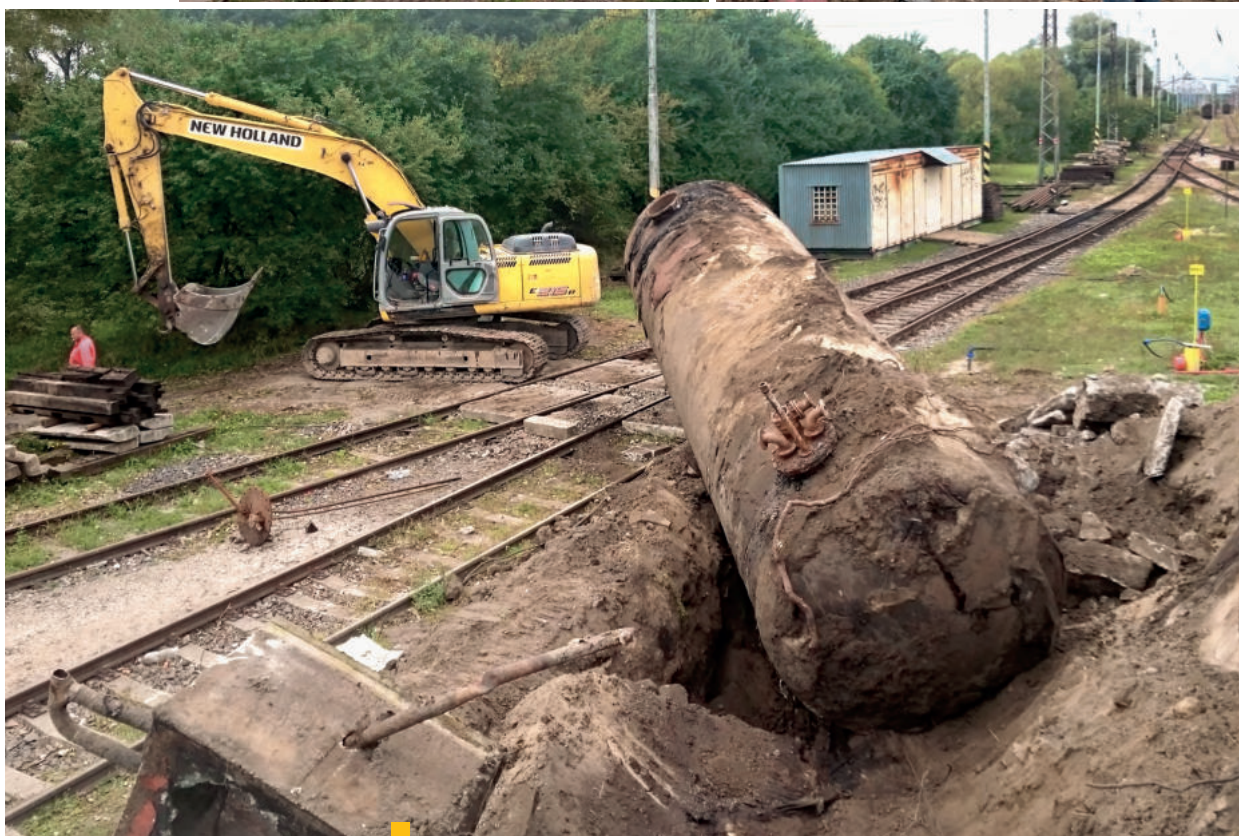
Úložisko bolo situované sčasti nad okolitým povrchom. Nádrže boli jednoplášťové a ich ochranný obal bol presiaknutý ropnými látkami, ktoré zrejme stekali po nádržiach pri ich nepozornom plnení. Obidve nádrže boli uložené v zemnom lôžku na betónových pätkách. Tie spôsobovali pri odťažbe značné problémy svojimi rozmermi a svojou hmotnosťou. Po vyťahnutí boli betónové bloky sčasti rozdrvené. Železnice požadovali nádrže iba premiestniť vedľa koľajiska. Okolie nádrží bolo značne kontaminované ropnými látkami. Následne po ich vyťahnutí sa pristúpilo k odťažbe značne kontaminovanej okolitej zeminy, čím sa vysanovala podstatná zdrojová oblasť polutantov, ktoré sa rokmi šíрили do okolia.

12 | 13 | 14 Likvidácia nádrží úložiska PHM

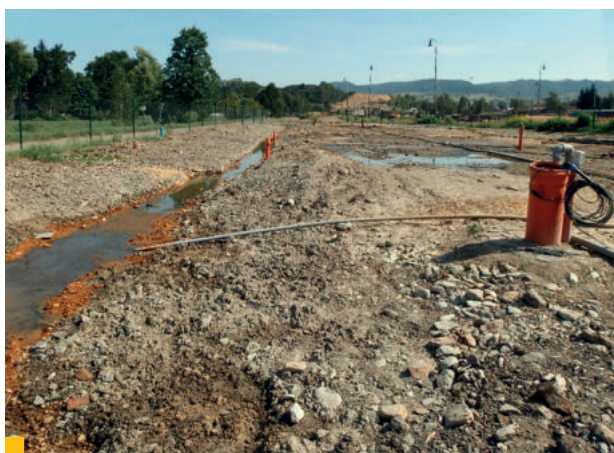
5 Sanácia zemín in situ bioventingom, zdroj: MŽP SR

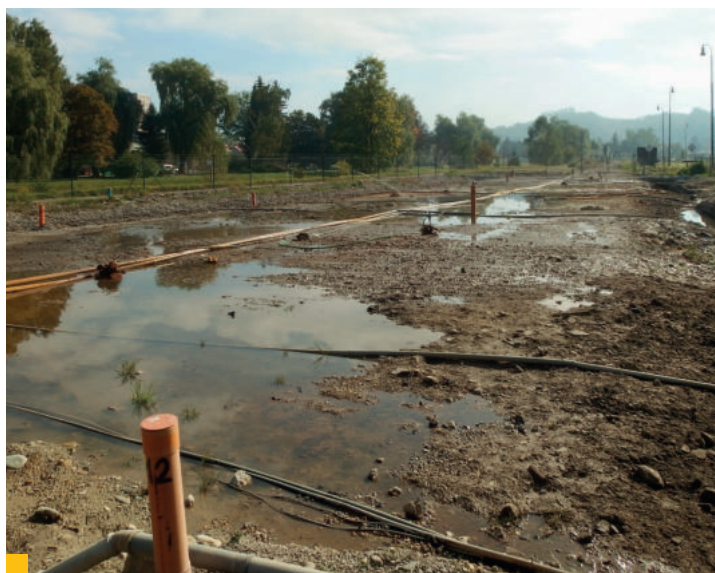
6 Sanácia znečistených zemín in situ | zdroj: MŽP SR

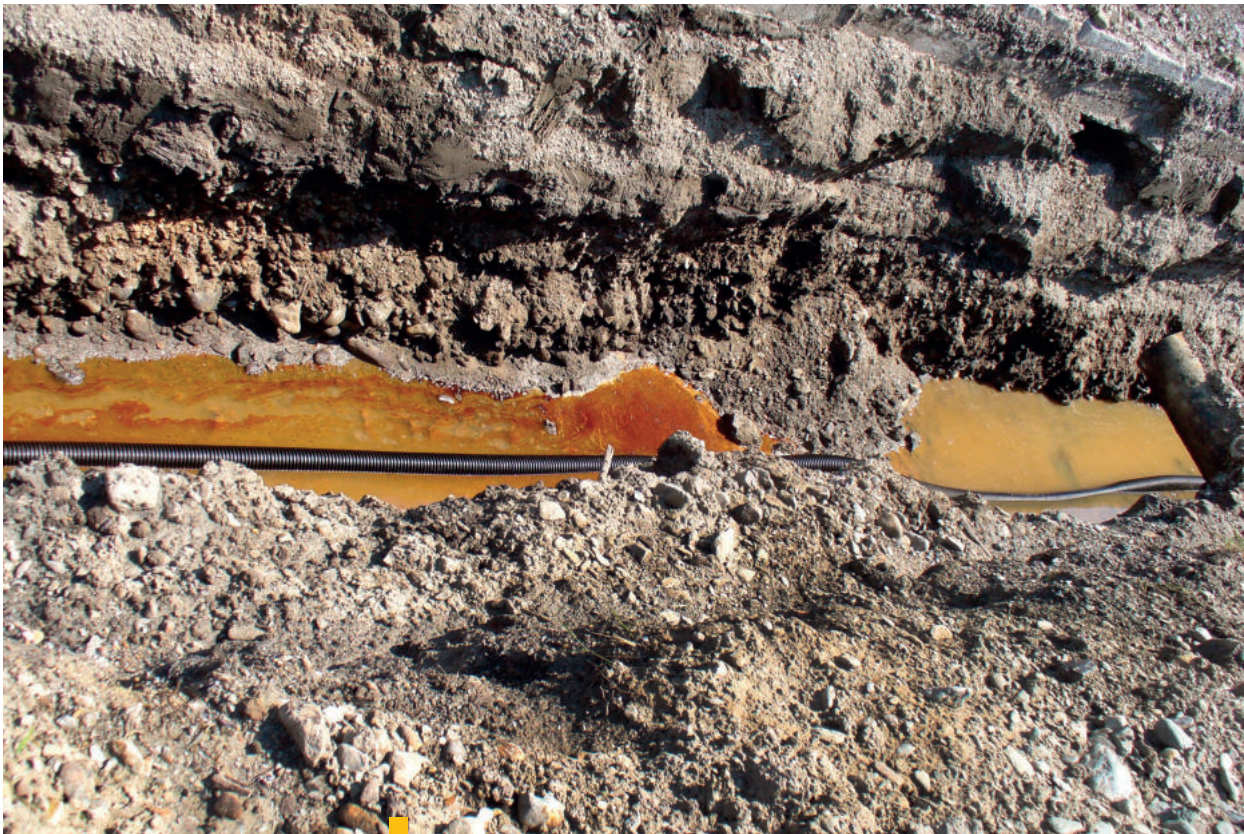
11 Sanačný drén na čerpanie podzemnej vody s voľnou fázou ropných látok

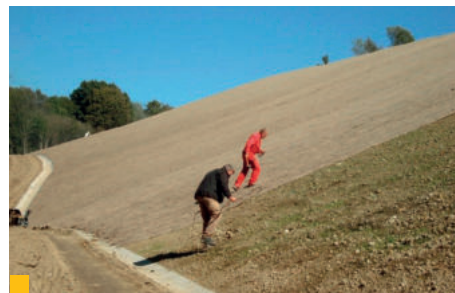
6 Ukladanie biodegradovateľnej rohože

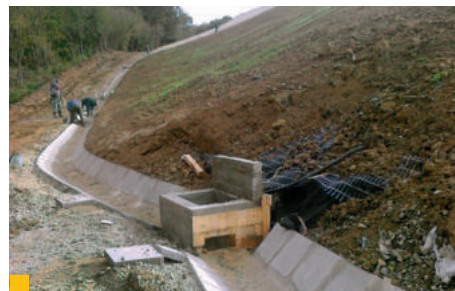
7 Kontrolná šachta 2 – dolný rigol

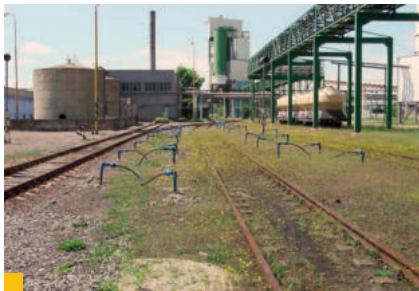
8 Infiltračné drény počas prvej etapy v okolí nádrží

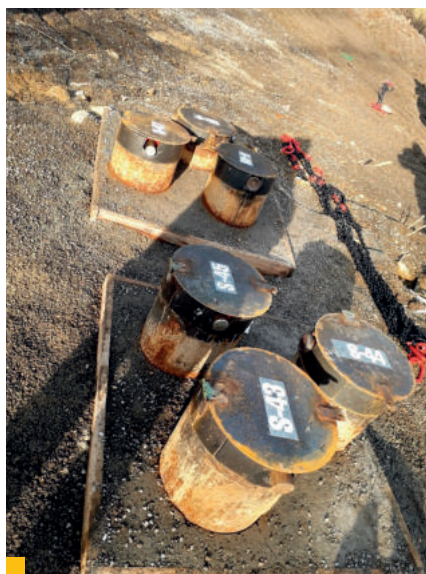
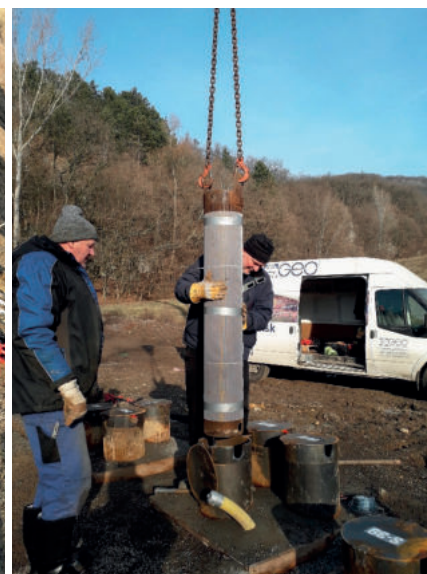
31 | 32 *Zabudované reakčné brány a osádzanie reakčných košov*
